## Tilstandsvurdering og vedligeholdelsesplan

2566 – A/B Erik Ejegod

1. september 2017

Udført af:  
Julie Norus & Mads Fisker

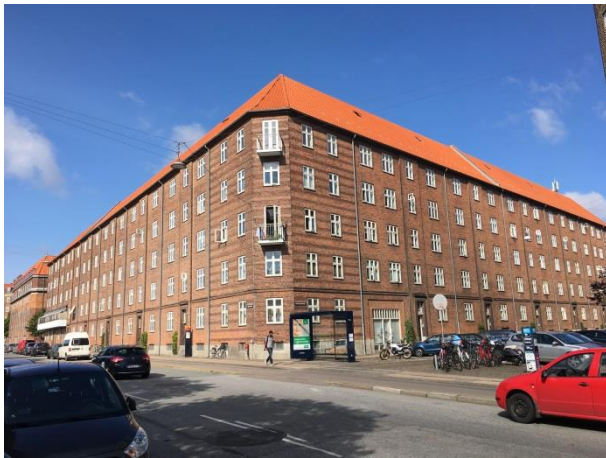
Ejendommens tag er udskiftet i 1997.

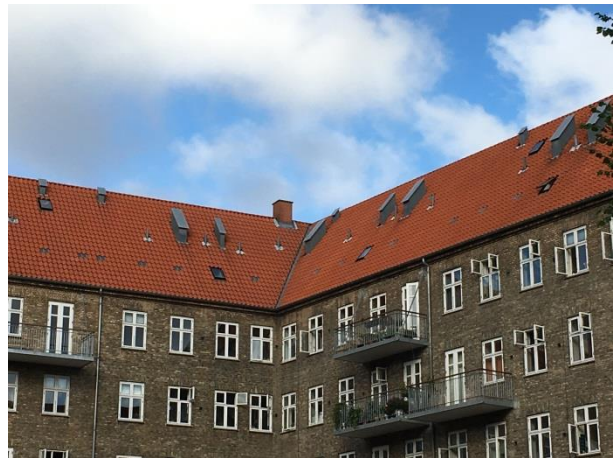
Tage er udført i rød teglsten.

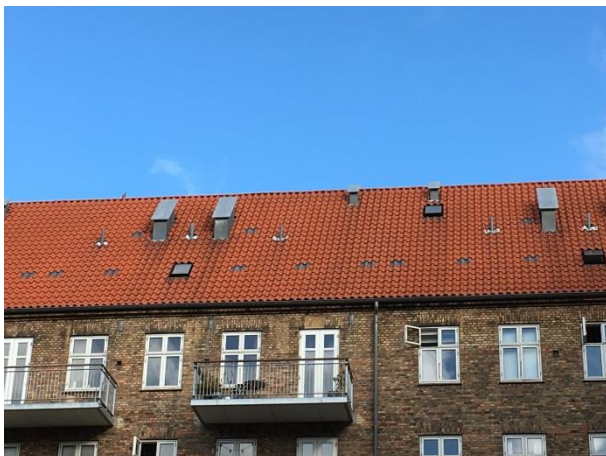
Ventilationshætter er af zink.

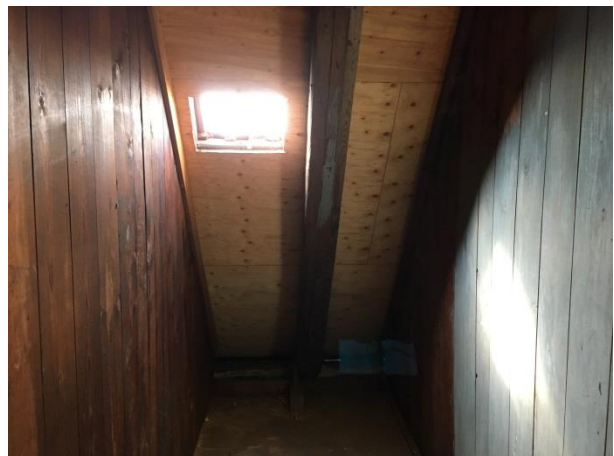
Taget er udført med fast undertag.

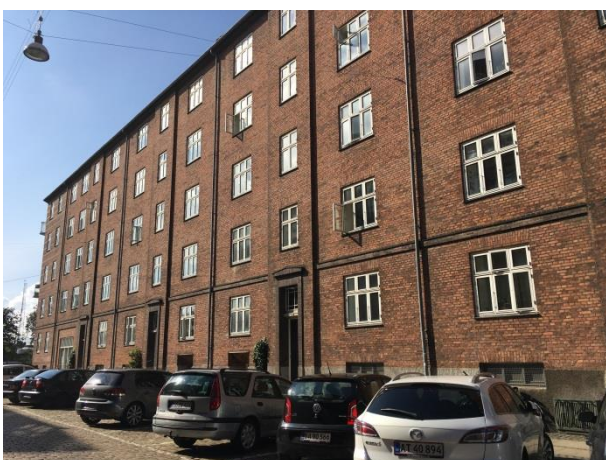
- Facader er udført i blankt murværk med tilbageliggende fuger.
- Der er foretaget reparationer af sokkel på gade- og gårdsiden.
- Gadefacaden fremstår med begyndende dårlige fuger som inden for en 10-årig periode bør undergå en omfugning. Ligeledes ses der enkelte sten som bør udskiftes i sammen ombæring.
- Gårdfacaden fremstår ligeledes med begyndende dårlige fuger som bør undergå en omfugning og udskiftning af dårlige sten inden for en 10-årig periode.
- Portalerne omkring bi-trappedørene fremstår med enkelt afskallede sten og begyndende dårlige fuger.
- Hjørne facaden mod Ingerslev gade og Erik Ejegods gade er mere medtaget, grundet denne ligger med syd/vest.

Gadefacade mod Knud Lavards Gade

| 1. Omfugning og udskiftning af teglsten på gadefacade: | kr. 4.200.000,- |

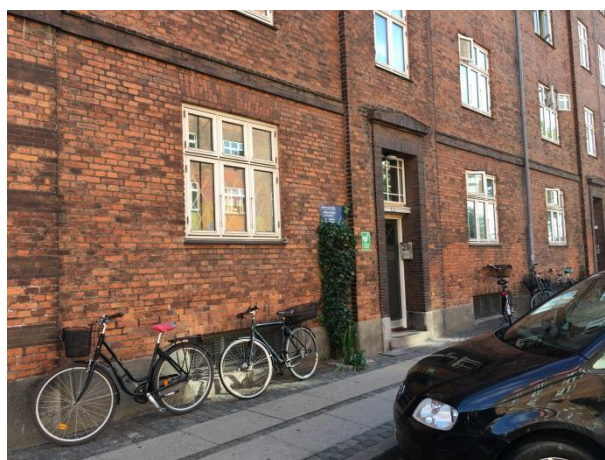
Gadefacade

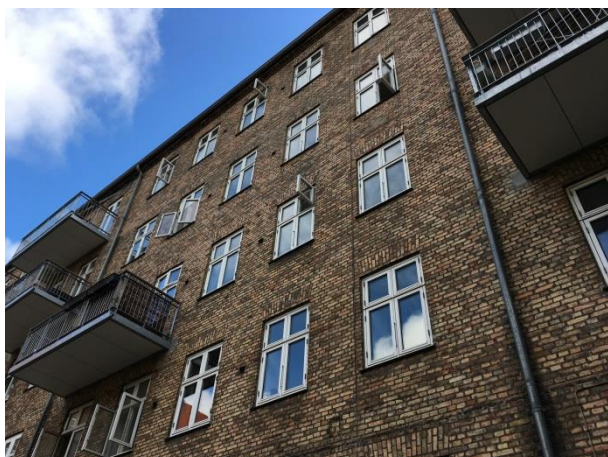
Gårdfacade.

| 2. Omfugning og udskiftning af teglsten på gårdfacade inkl. istandsættelse af portaler omkring bi-trappedøre: | kr. 3.050.000,- |

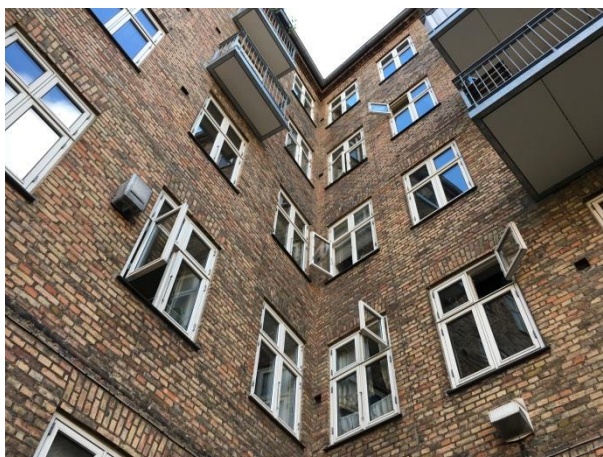
Gårdfacade.

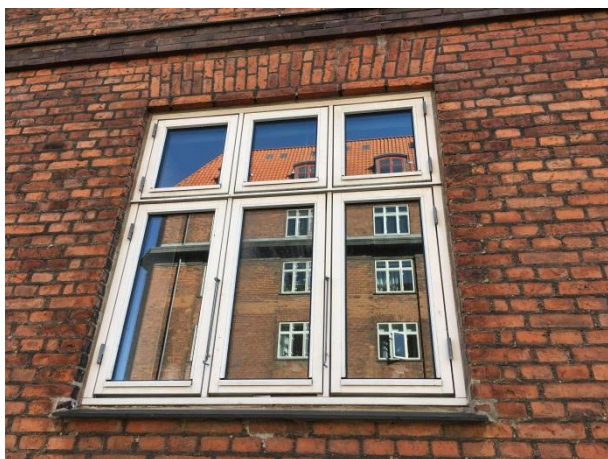
- Det oplyses at foreningen er påbegyndt løbende at udskifte punkterede termoruder i ejendommens vinduer.
- Det anbefales at vinduerne malerbehandles inden for en 3-årig periode.
- De eksisterende vinduer vurderes at have en rest levetid på 10-15 år, hvor efter de eksempelvis kan udskiftes til nye træ/alu vinduer. Træ/alu vinduer er vedligeholdelsesfri og skal derfor ikke malerbehandles. Alternativt en løsning med koblede vinduer mod gade og træ/alu mod gården.
- Sålbænke er udført i skifer. Der ses enkelte sålbænke der er begyndt at delaminere, hvilket indikere de er under nedbrydning. Der afsættes beløb til løbende udskiftning af udtjente sålbænke.
- Butiksvinduer bør undergå malerbehandling inden for 2-årig periode.
- Der ses flere steder at mørtelfugen omkring vinduerne er afskallet, disse skal eftergås og lukkes.

Vindue mod gade.

| 1. Malerbehandling af vinduer: | kr. 1.100.000,- |

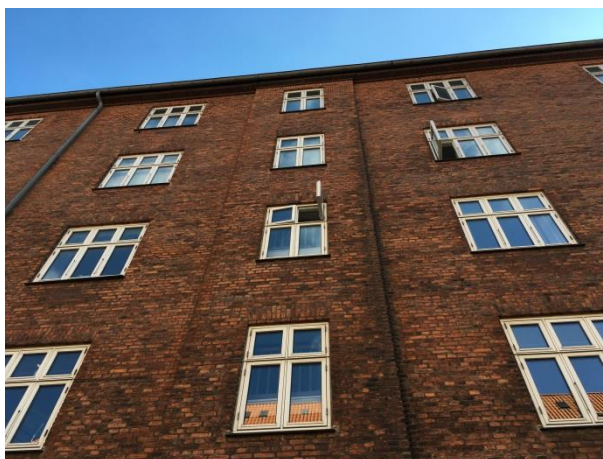
Vinduer af træ mod gade.

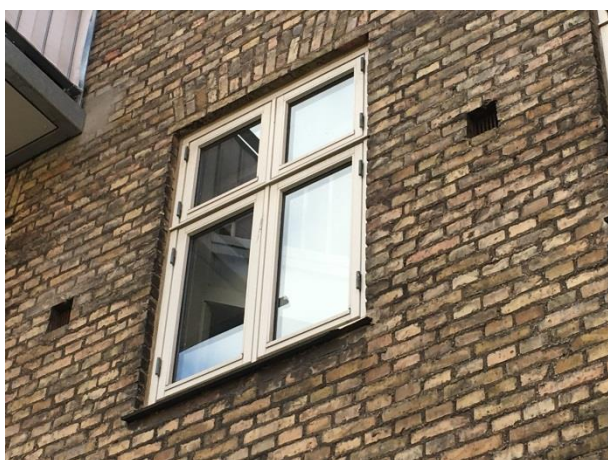
Vindue mod gården.

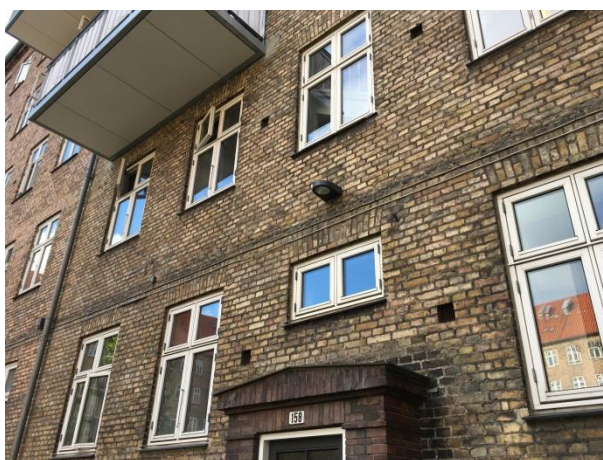
Træ vinduer af træ mod gården.

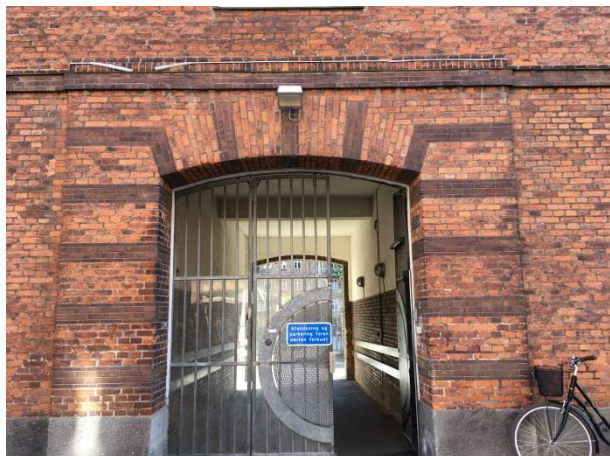
- Loftet i port rummet er uisoleret, som anbefales isoleret.
- På de tre nederste skifter af murværket er fugerne dårlige og udvasket. Disse bør udbedres.
- Over porten mod Erik Ejegods gade er inddækningen defekt og skal udskiftes.

Port gennemgang til gården.

| 1. Isolering af loft i port. | kr. 30.000,- |
| 2. Omfugning af nederste fuge i port. | kr. 15.000,- |
| 3. Udskiftning af inddækning over port. | kr. 10.000,- |

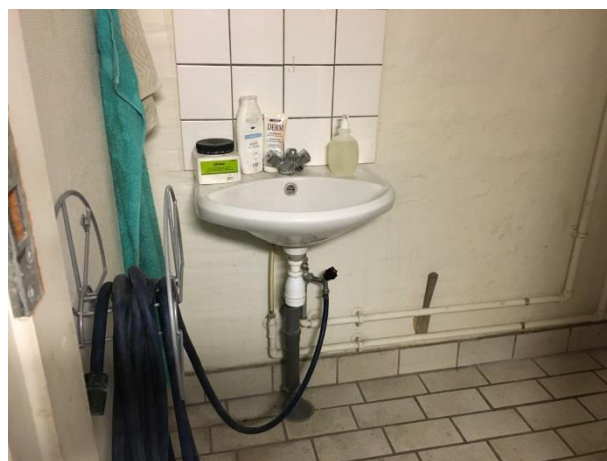
Fælles toilet i kælder.

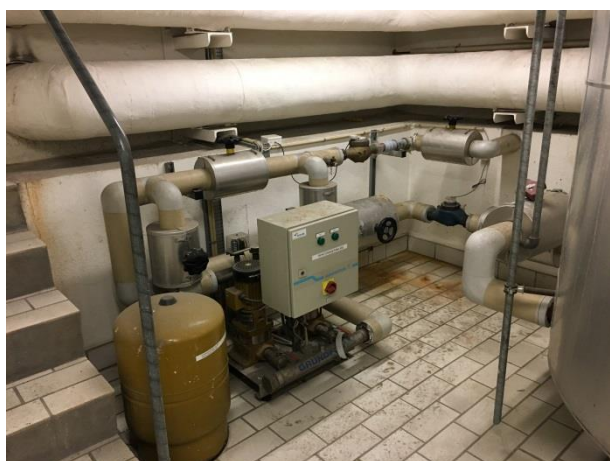
Varmecentral.

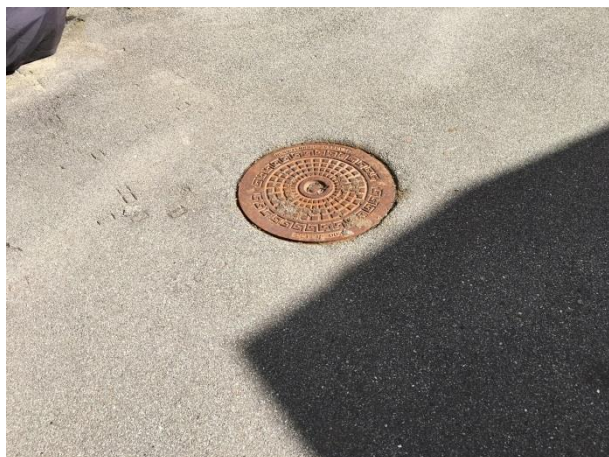
- Det var under gennemgangen ikke muligt at besigtige ejendommens kloaksystem, og derfor ikke muligt at fastlægge dennes tilstand.
- Det anbefales at få foretaget en TV-inspektion af foreningens kloaknet ca. hvert 10. år, for at klarlægge standen af brønde og kloakledninger. TV-inspektionen vil kunne afsløre om der er ledningsbrud, indgroede rødder, forskudte samlinger eller andre genstande eller forhold, der kræver udbedrende tiltag. Efterfølgende vil de konstaterede skader kunne blive prissat af rådgiver.

Kloakdæksel i terræn.

| 1. TV-inspektion (Afsætningsbeløb): | kr. 50.000,- |

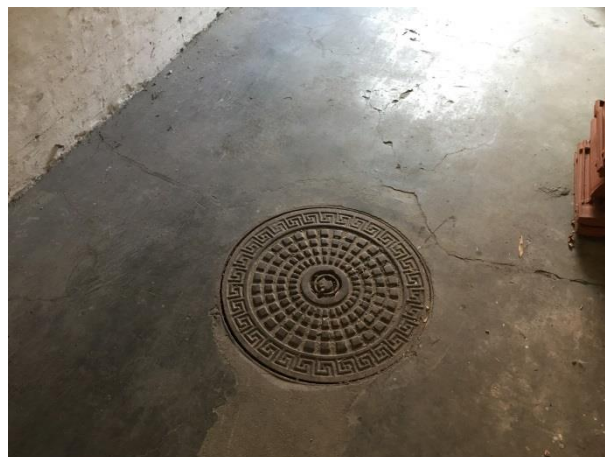
Kloakdæksel i kælder

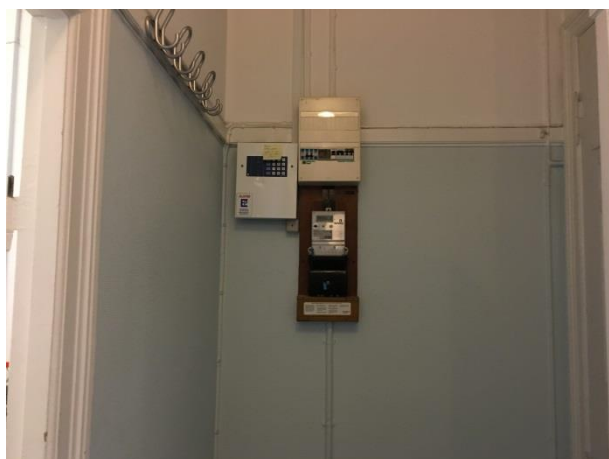
El-tavler med HP-FI relæ.

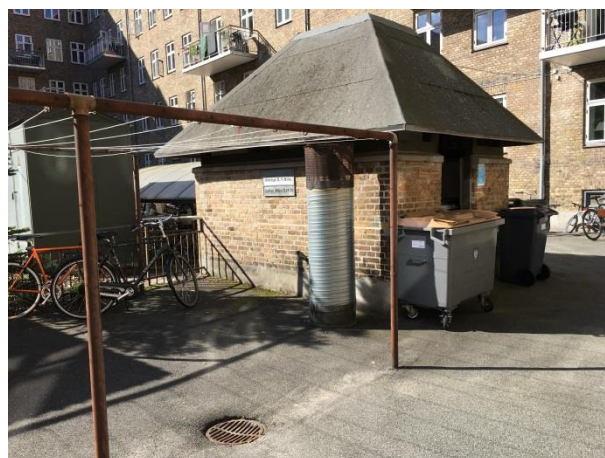
Affaldsbygning i gården.
