# PETER JAHN & PARTNERE

PROJEKTFORSLAG

Foreningen har rettet henvendelse til rådgivende ingeniører og arkitektfirma Peter Jahn & Partnere A/S for at få belyst mulighederne i forhold til gennemførelse af udvalgte arbejder.

Nærværende projektforslag og budget har til formål at sikre det fornødne overblik over planlagte arbejder til udførelse med fokus på ejendommens facader og vinduer.

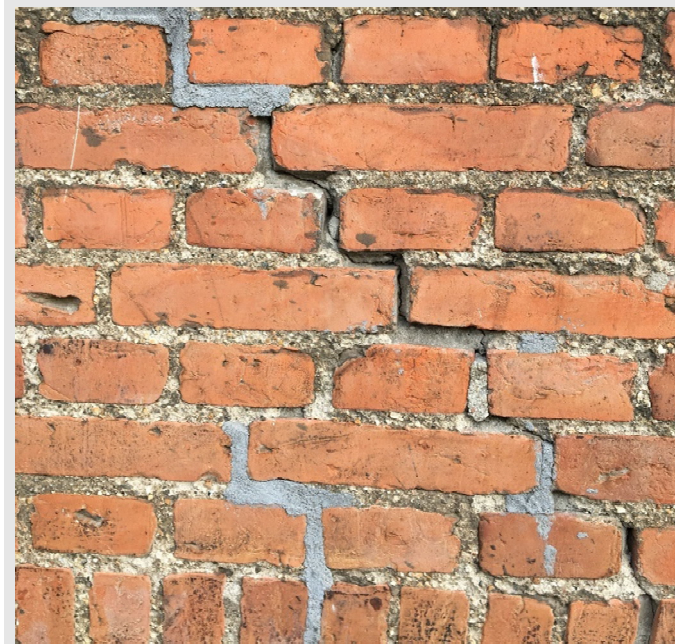
Facader mod både gade og gård fremstår med forvitrede fuger og en del sætningsrevner især under vinduer. Der er løbende foretaget partielle fugereparationer med forskellige mørteltyper.

*Gadefacade med sætningsrevne og partiel fugereparation.*

Alle fuger udkradses, og nye mørtelfuger ilægges. Samtlige revneforløb udbedres, og defekte sten udskiftes med mursten tilsvarende de eksisterende sten. Derudover gennemgås den nuværende sokkel med stingpuds for løstsiddende pudslag og finpudses til færdig glat overflade.

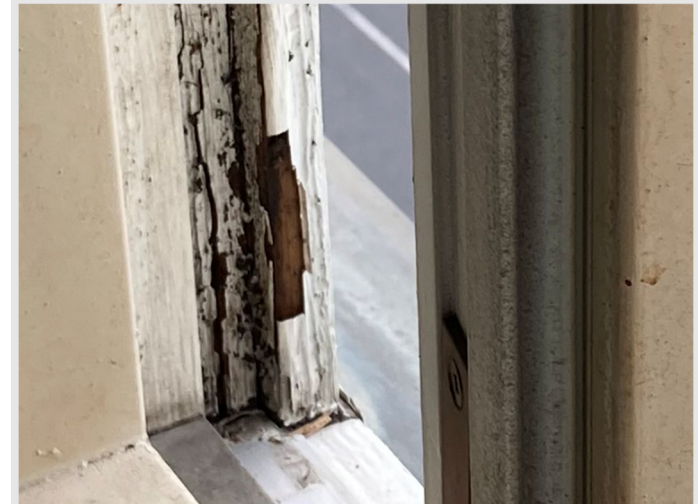
Vinduerne er udskiftet i hhv. 1993/1994. Vinduer lokaliseret øverst i ejendommen er ekstra udsat og fremstår med påbegyndt rådskader.

*Vindue i gadefacade med påbegyndt nedbrydning.*

Eksisterende dannebrogstrævinduer fra 1993/1994 udskiftes til nye træ/alu-vinduer med 3-lags energiruder, energiklasse A, med samme inddeling som eksisterende udtryk.

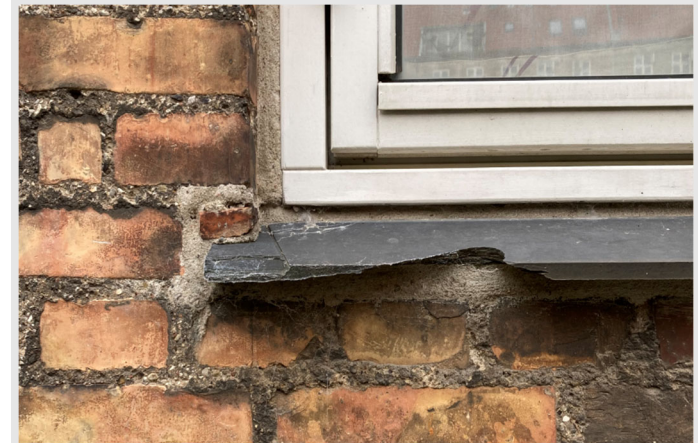
Facadens skifersålbænke er mange steder defekte, og det anbefales, at de udskiftes til nye skifersålbænke og indmures i murfalse.

*Sålbænk i gårdfacade med kraftig afskalning.*

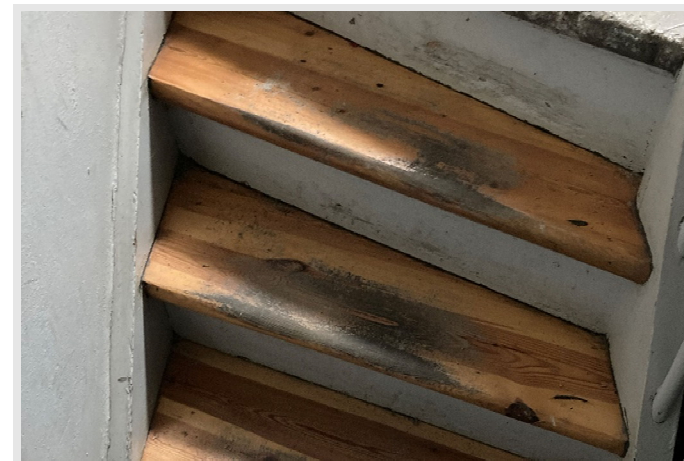
*Bitrappe til kælder, hvor lak på trinoverflader er slidt væk.*

Trappens trinoverflader slibes og lakeres, og ca. 30 % af trappetrin forkanter "indklinkes".
